## Tarihi Köprüde Yakın Çevre Sorunları: Diyarbakır Silvan (On Gözlü Köprü) Köprüsü

### Problems In The Immediate Surroundings Of A Historical Bridge: The Silvan (Ten-Eyed Bridge) Bridge In Diyarbakir

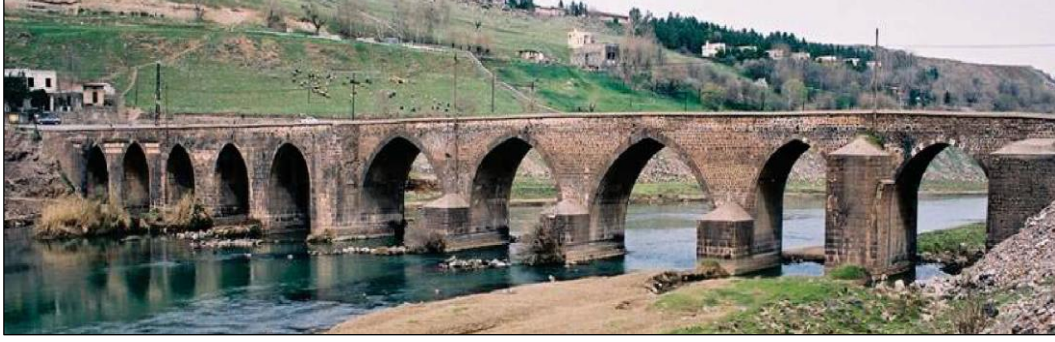
Şekil 4. Dicle Köprüsü restorasyon öncesi mansap yüzü ve yakın çevresi(Sert 2009:635)

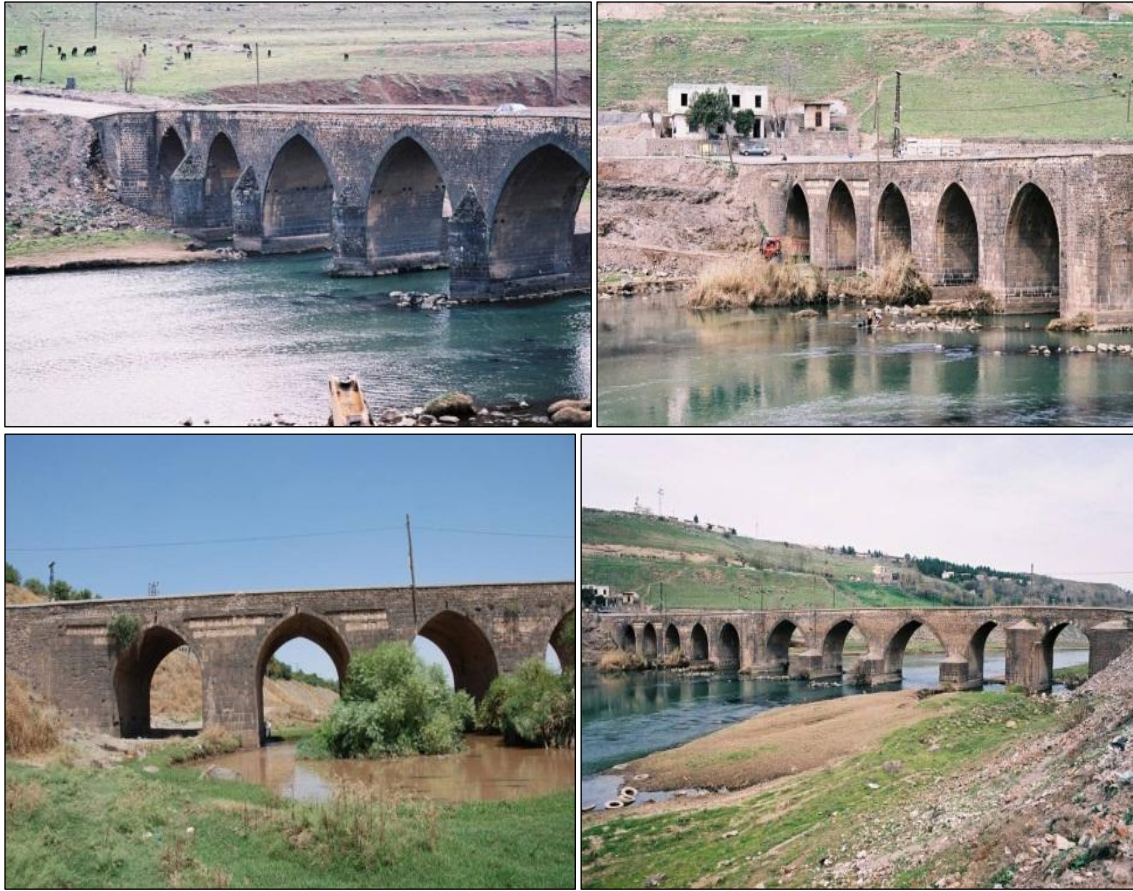
Köprü üzerinden ağır tonajlı taşıtların geçmesi, sulara bırakılan kimyasal maddeler, nehir yatağından malzeme alınması, çöpler, su kenarlarının doldurularak nehir yatağının daraltılması, hazine avcılığı nedeniyle köprülerin tahrip edilmesi, kanalizasyon atıkları yüzünden su ile temas eden yüzeylerde çürümelerin meydana gelmesi gibi nedenler bozulma sürecini daha da hızlandırmaktadır (Mert vd, 2005 Akt. Dalkılıç, N., vd. 2009, 381). Restorasyon çalışmaları öncesinde bu sorunların birçoğunu yaşayan köprü (Şekil 5) restorasyon sonrası temizlenmiş onarılmış ve kullanıma açılmıştır.

Şekil 5. Restorasyon öncesinde köprünün durumu ve etrafı (Karayolları, 2007 Arşivi)

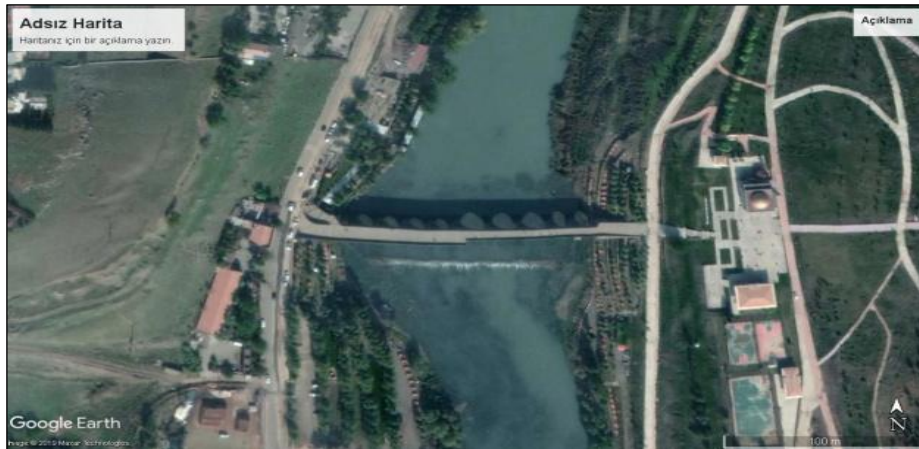
Köprü'nün restorasyonu tamamlandıktan sonra hızlı bir biçimde etrafında çay bahçeleri konumlanmaya başlamıştır (Şekil 8-9). İstinat duvarları ve teraslamalarla yapılan düzenlemeler sonrasında oturma düzenleri (tahtlar, banklar ve yer minderleri) bu alana yerleştirilmiştir. Talebin artmasıyla birlikte büyük bir alan oturma düzenleriyle kaplanmıştır. Köprü çevresinde betonarme yapılar inşa edilmiş müzikli restoranlar açılmıştır. Çevrede bulunan ve kültürel mirasın önemli öğelerinden olan Erdebil Köşkü de müzikli restorana dönüşmüştür. Düğün nişan mezuniyet gibi etkinlikler için yoğun kullanılan bir alana dönüşen On Gözlü Köprü'nün etrafı bu tarz yapılarla çevrelenmiştir. Otopark olan alanlarda aktivite-oturma amaçlı olarak kullanılmaya başlanmıştır. Ziyaretçilerin dikkatini çekmeye yönelik yapıların güncel malzeme kullanımı, aydınlatma unsurları ve renk seçimleri ile kitsch tarzı olduğu söylenebilir. Kamusal bir alana dönüşmesi beklenen köprü etrafı rant alanına dönüşmüştür.

Şekil 8. Köprü'nün restorasyon sonucu genel görünümü (Google Earth)
